**TYTUŁ:** Ekspertyza stanu technicznego elementów  
budynku Gminnego Ośrodka Kultury w Klonowej

**OBIEKT:** Obiekt klasy 1261, grupy 126 według Polskiej  
Klasyfikacji Obiektów Budowlanych

**ADRES:** ul. Czajkowska 1b, 98-273 Klonowa,  
Powiat sieradzki, Województwo łódzkie

**STADIUM:** Ocena stanu technicznego, ekspertyza nośności  
stropu poddasza, projekt wzmocnienia stropu,  
naprawa zaistniałych uszkodzeń

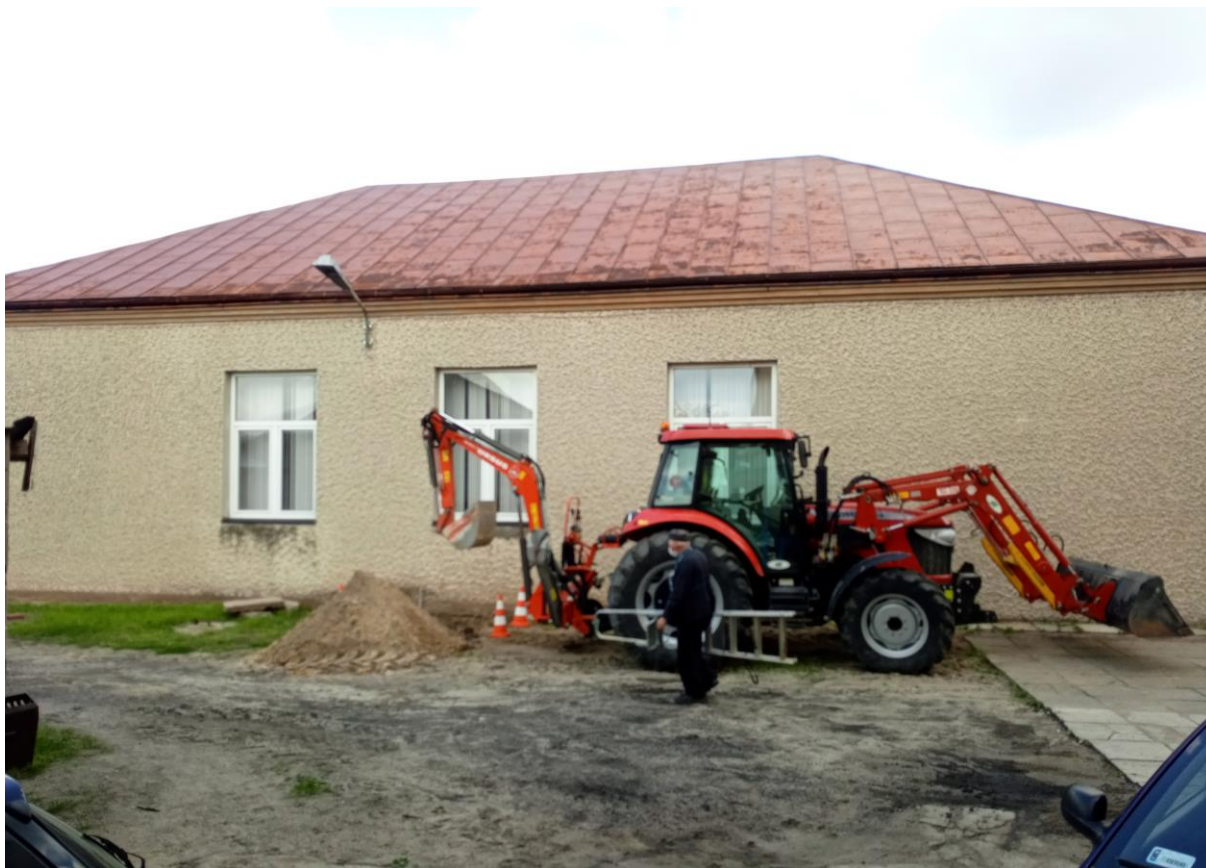
Fot. 5 Wykonywanie odkrywek ściany fundamentowej przy tylnej elewacji budynku

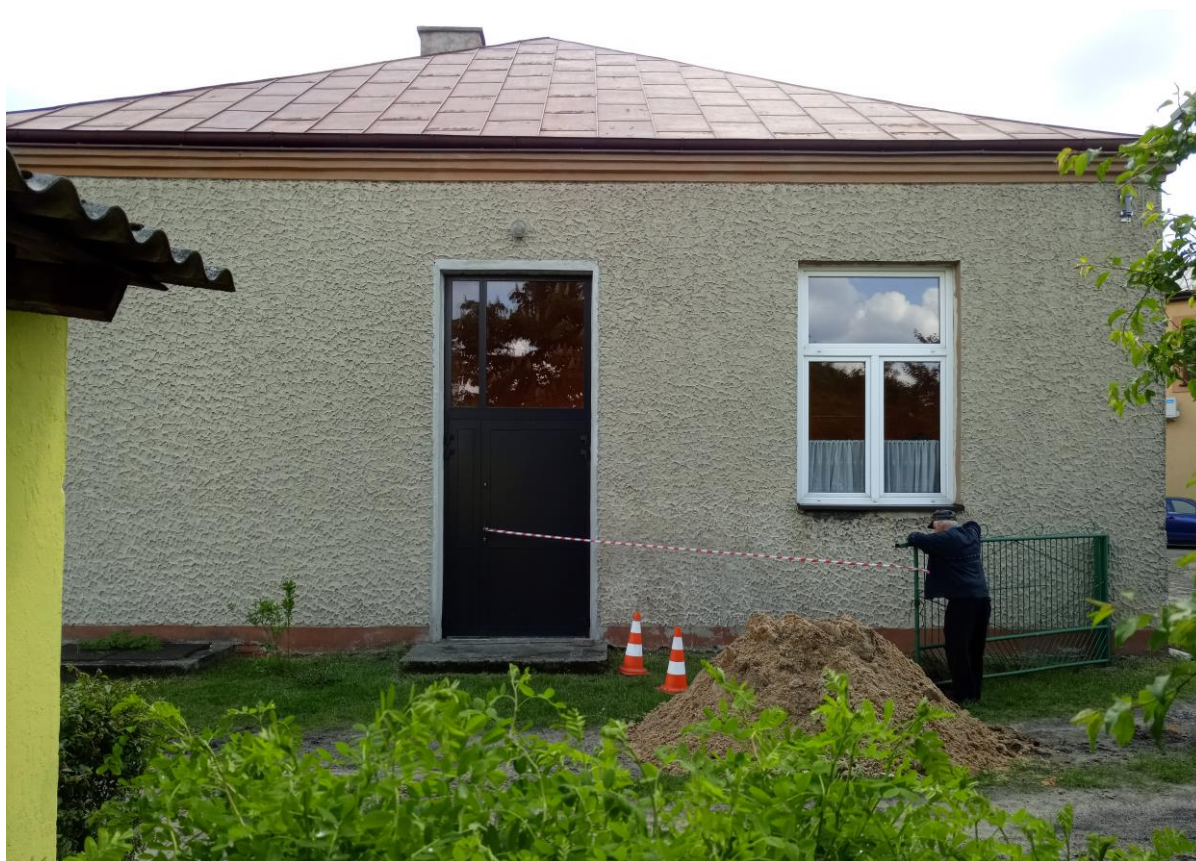
**A)** W wykonanej odkrywce ścian fundamentowych (fot. 6) stwierdzono duże zawilgocenie tychże ścian spowodowane brakiem izolacji poziomej i pionowej, a także brakiem drenażu wokół budynku i braku opaski ochronnej wokół przedmiotowego budynku;

Fot. 6 Jak wyżej, lecz przy bocznej, zachodniej elewacji budynku

**3** - koniecznie należy wykonać izolacje: poziomą i pionową ścian piwnicznych oraz opaskę drenażową i ochronną wokół budynku, a także wykonać naprawy ścian budynku spowodowane podsiąkaniem wód gruntowych;

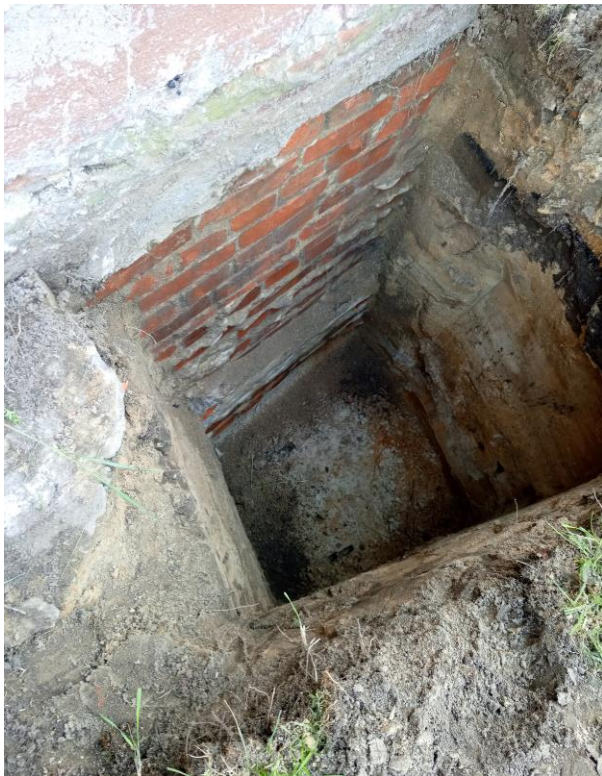
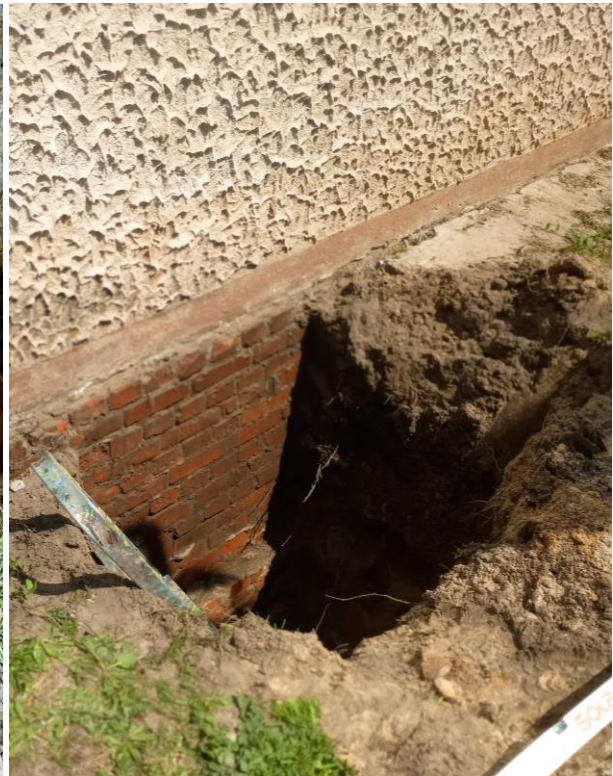
Fot. 7, 8 Widok wykonanych odkrywek zawilgoconych ścian fundamentowych

2) W celu wykonania izolacji pionowej należy odkopać odcinkami o maksymalnej długości 3,0 m ściany fundamentowe i oczyścić je szczotkami drucianymi z przylegającego gruntu oraz z luźno przylegających fragmentów cegły i zaprawy w spoinach. Ubytki muru i spoin należy uzupełnić zaprawą o dużej zawartości wapna i naturalnego trassu np. TWM QUICK MIX (Werksteinmörtel) firmy Tubag. Po związaniu i wyschnięciu zaprawy należy wykonać bitumiczną izolację pionową ścian fundamentowych np. z preparatu BITUM UNIWERSALNY firmy ATLAS lub preparatu SUPERFLEX 10 firmy Saint-Gobain Weber Polska.

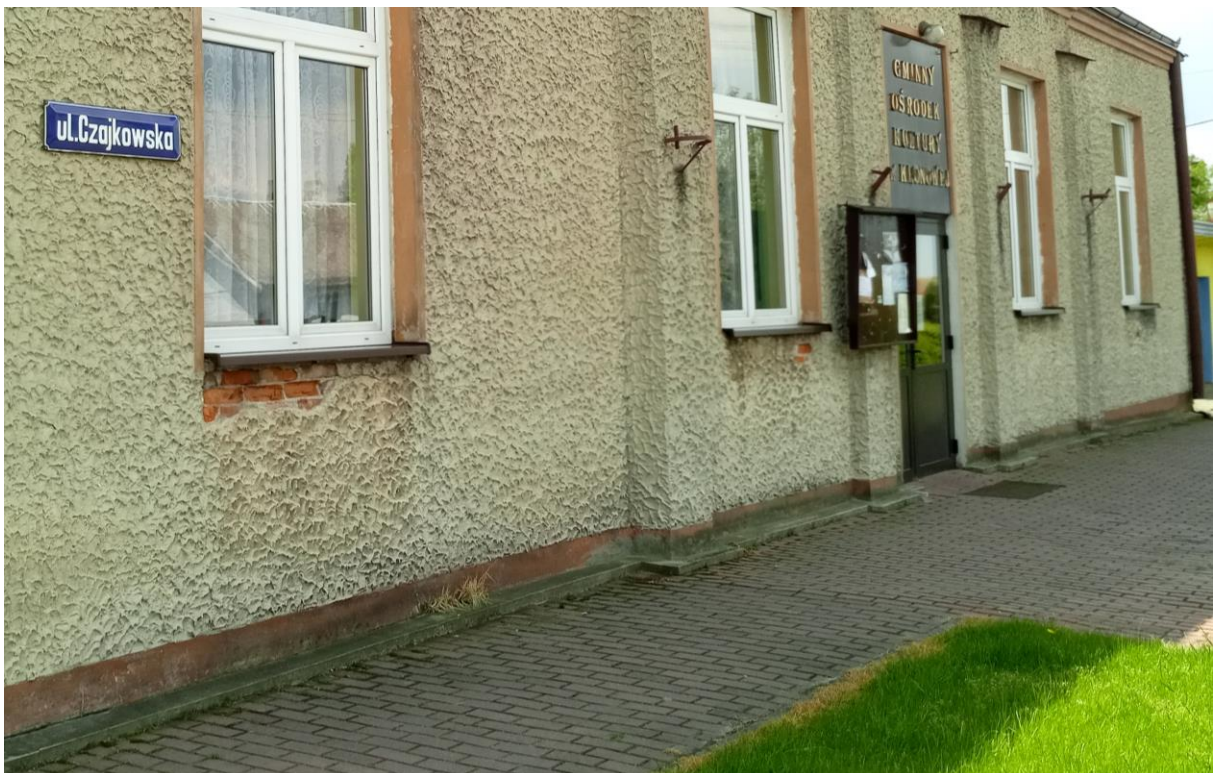
**C)** Poważniejszym w skutkiem podsiąkania wody gruntowej przez ściany budynku są uszkodzenia tynku zewnętrznego o ciekawej fakturze, a nawet cegieł ścian elewacyjnych pod tynkiem powstałe wskutek zamarzania wody (fot. 9 - 12). Należy zauważyć, że wskutek zawilgocenia ścian w uszkodzonych i nadkruszonych ceglach pojawił się mech (fot. 12).

Fot. 9 Widoczne mrozowe uszkodzenia tynku w miejscach pod parapetami, gdzie ścieka woda z okien dodatkowo nawilżając zamokniętą od podsiąkającej wody północną ścianę elewacyjną; widoczne omszenie nasiąkniętej wodą opaski przyściennej oraz chodnika

6) Przy wykonywaniu napraw tynku na ścianach elewacyjnych budynku należy mechanicznie usunąć cegły porażone w widoczny sposób korozją biologiczną (mchem). Cegły w murze należy nasączyć preparatem TYTAN Professional, a następnie uzupełnić mur cegłami na zaprawie wapienno-trassowej np. TWM QUICK MIX. Następnie należy odtworzyć tynk elewacyjny.

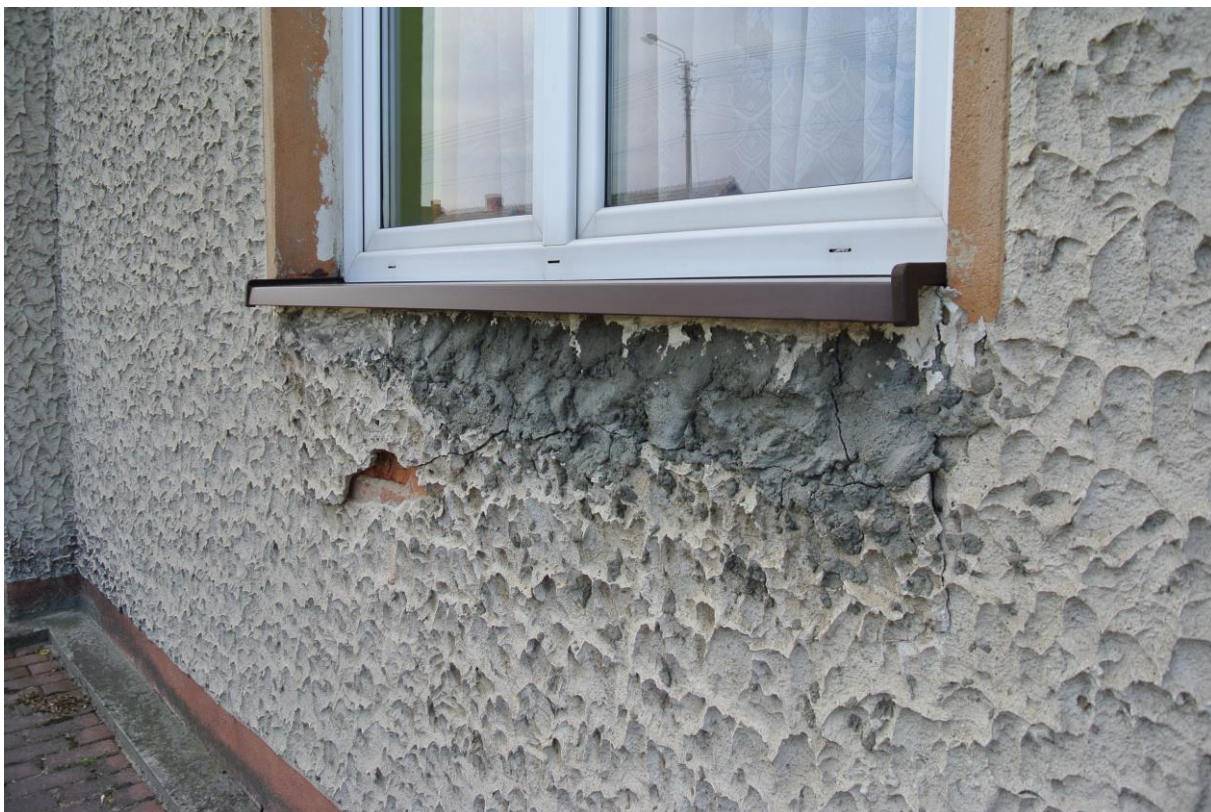
Fot. 10 Nieskuteczne próby naprawy tynku na uszkodzeniu mrozowym

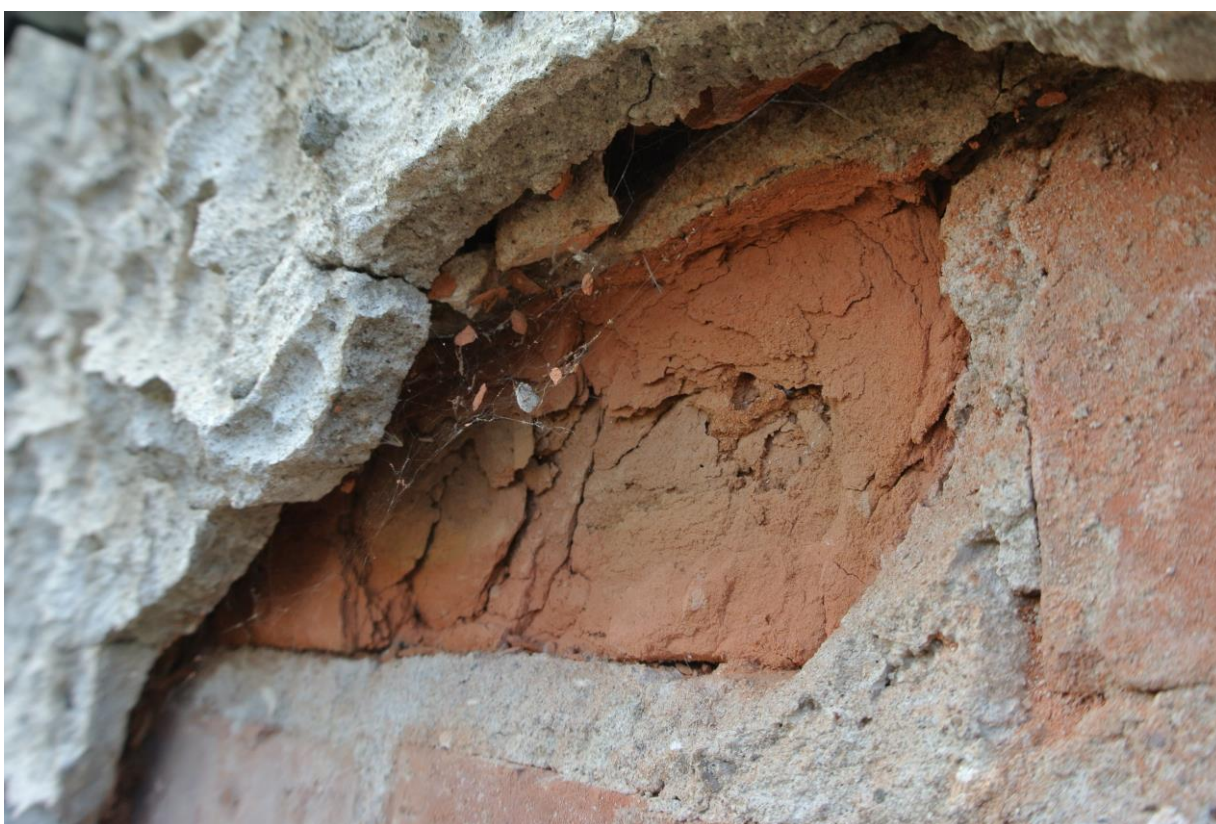
Fot. 11 Detal uszkodzenia mrozowego - widoczne początki rozsądzenia zamarzającą wodą cegły w ścianie

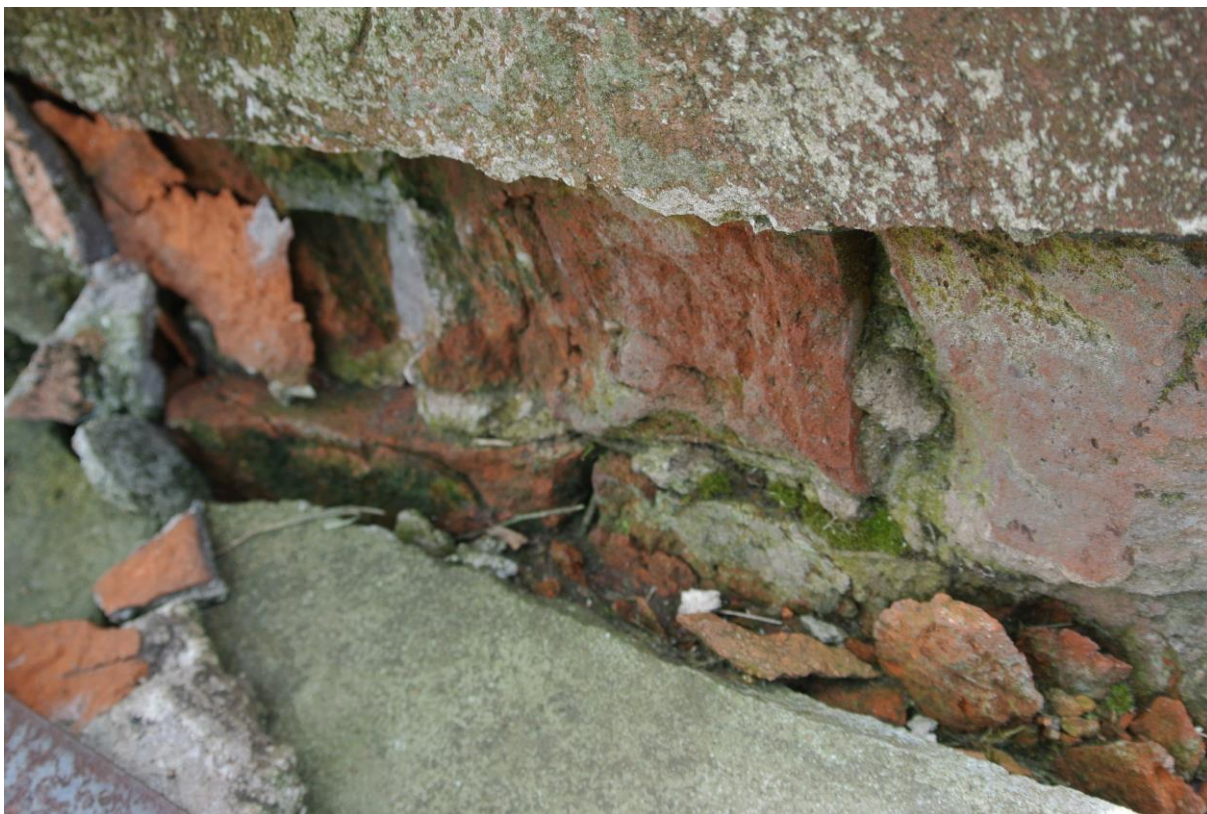
Fot. 12 Detal uszkodzenia mrozowego - widoczne rozsadenia zamarzającą wodą cegieł w ścianie na styku z opaską przyścienną oraz omszenie uszkodzonych cegieł

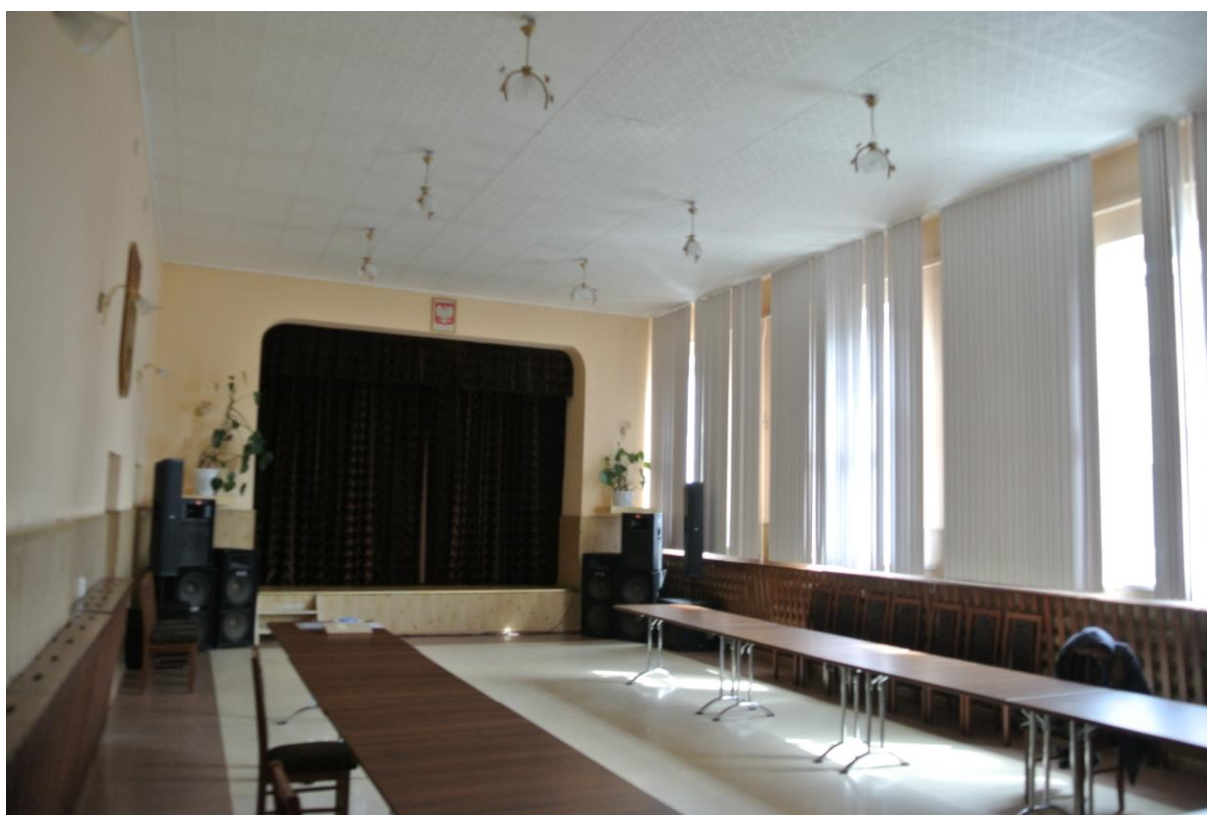
**D)** Wykonana na stropie poddasza odkrywka pozwoliła na identyfikację jego rozwiązania konstrukcyjnego. Składa się on z dwuteowych belek stalowych I 180 danych w rozstawie co 1,00 m i ułożonych na ścianach nośnych budynku. Na dolnej półkach dwuteowników oparto wylewane na mokro płyty grubości ok. 6 cm, wykonane z betonu o niskiej klasie i z dużą ilością zawartością wapna (fot. 14 - 17). Na płytach ułożono warstwę ocieplenia grubości ~ 7 cm w postaci trocin wymieszanych z wapnem. W salce teatralnej pod stropem przyklejono do sufitu kasetony ze styropianu (fot. 13).

Fot. 13 Widok salki teatralnej – na suficie pomimo kasetonu odznaczają się belki stropu poddasza

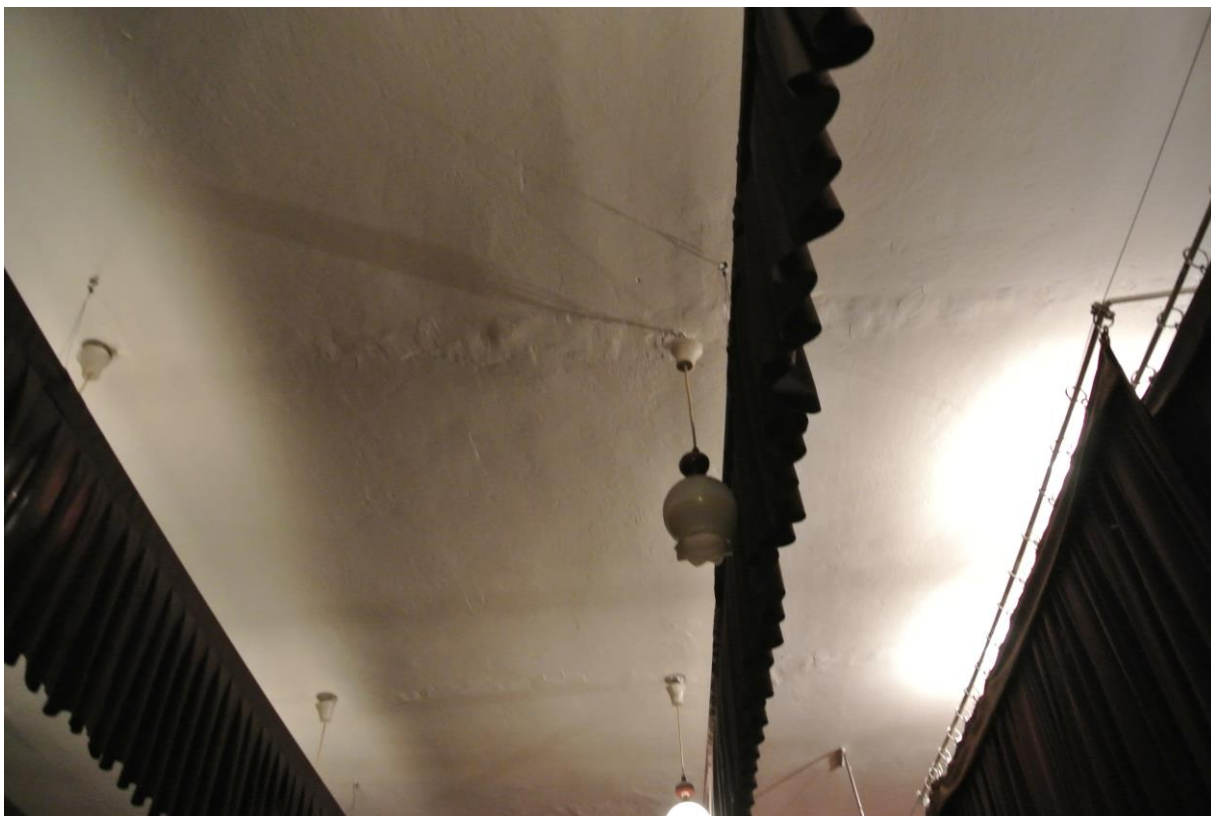
Fot. 14 Ślady belek stropu poddasza na suficie nad sceną w salce teatralnej

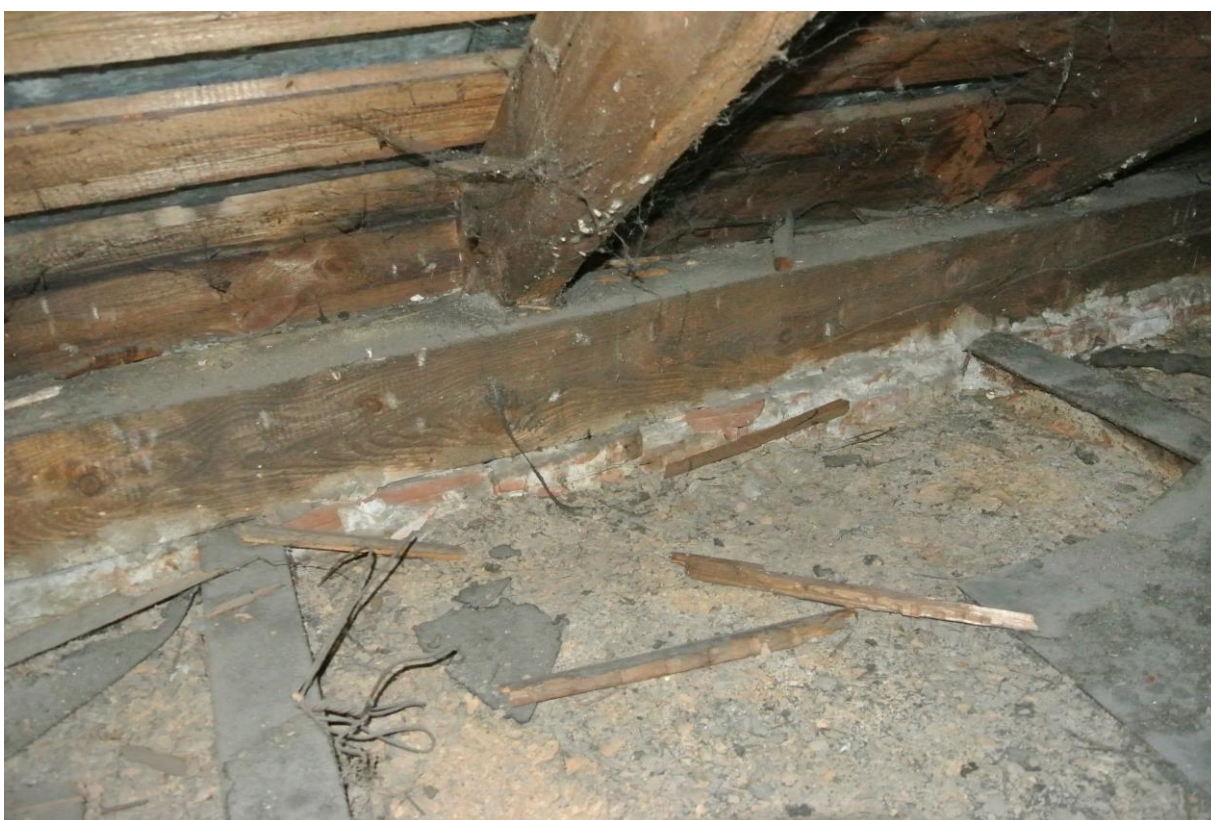
**G)** Krokwie oparto na murlatach zakotwionych w ścianach elewacyjnych (fot. 15, 20), natomiast słupy oparto na belkach podwalinowych ułożonych bezpośrednio na górnych półkach stalowych belek dwuteowych stropu poddasza (fot. 16).

Fot. 15 Widok półek dwuteowych belek stropu poddasza z przestrzeni poddasza – widoczne oparcie krokwi dachu na belce podwalinowej oraz zasypka z trocin i wapna na płytach stropu między belkami

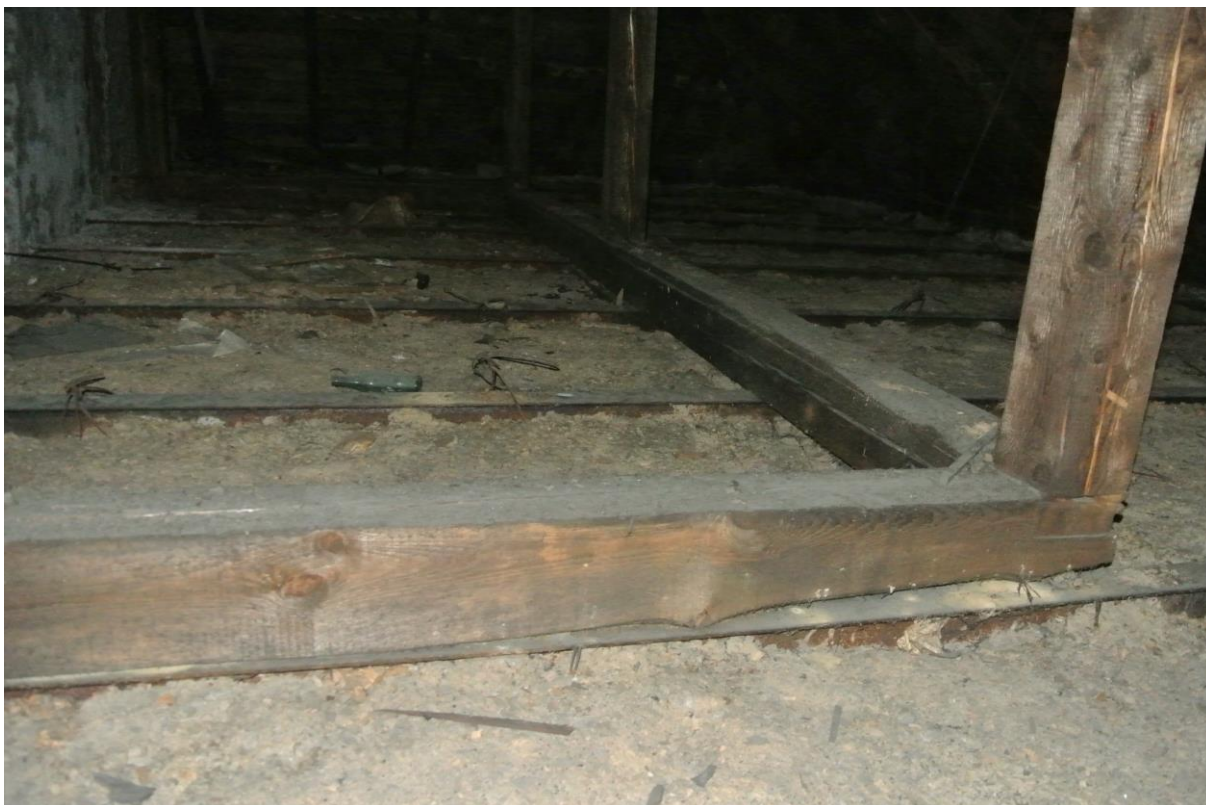
Fot. 16 Widok oparcia słupów więźby na dwuteowych belkach stalowych stropu poddasza

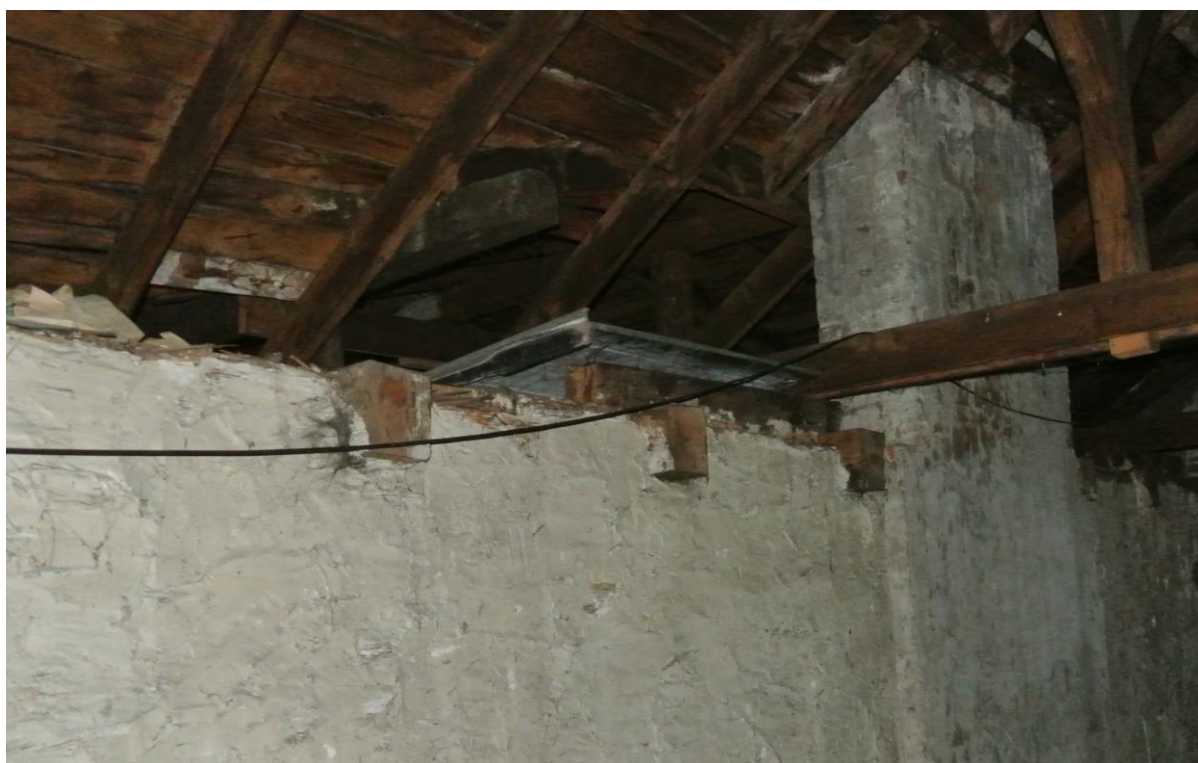
**H)** Podczas wizji lokalnej stwierdzono, że połączenie dachu kondygnacji poddasza nie są ocieplone, zaś istniejące deski poszycia dachowego noszą ślady przecieków oraz porażenia białą pleśnią (fot. 17, 18). Nie stwierdzono natomiast śladów korozji biologicznej na głównych elementach nośnych więźby dachowej.

Fot. 17 Widoczne ślady zacieków na deskach poszycia dachowego najprawdopodobniej wskutek braku odpowiedniego przewietrzania przestrzeni poddasza przy szczelnym pokryciu z blachy na której kondensuje się para wodna; widoczne w wielu miejscach pokrycia dachowego na deskach oraz w szparach między deskami ślady białej pleśni z klasy workowców (Ascomycetes) i grzybów (Deuteromycetes) charakterystycznych dla korozji biologicznej w tego typu przypadkach

**2** - istniejące poszycie z desek nadaje się tylko do usunięcia ze względu na korozję biologiczną drewna desek pokrycia;

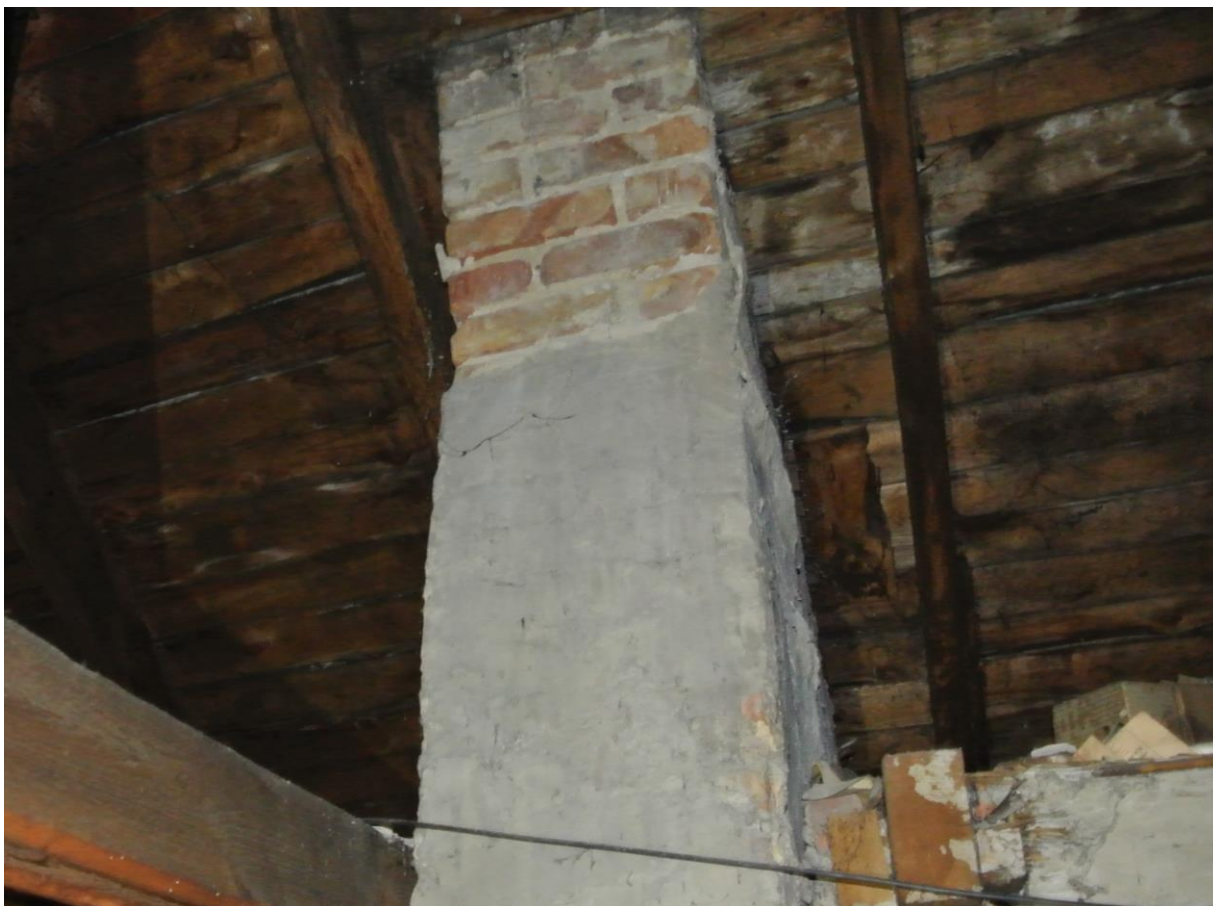
Fot. 18 Kolejny przykład korozji biologicznej w postaci białej pleśni na deskach poszycia dachowego

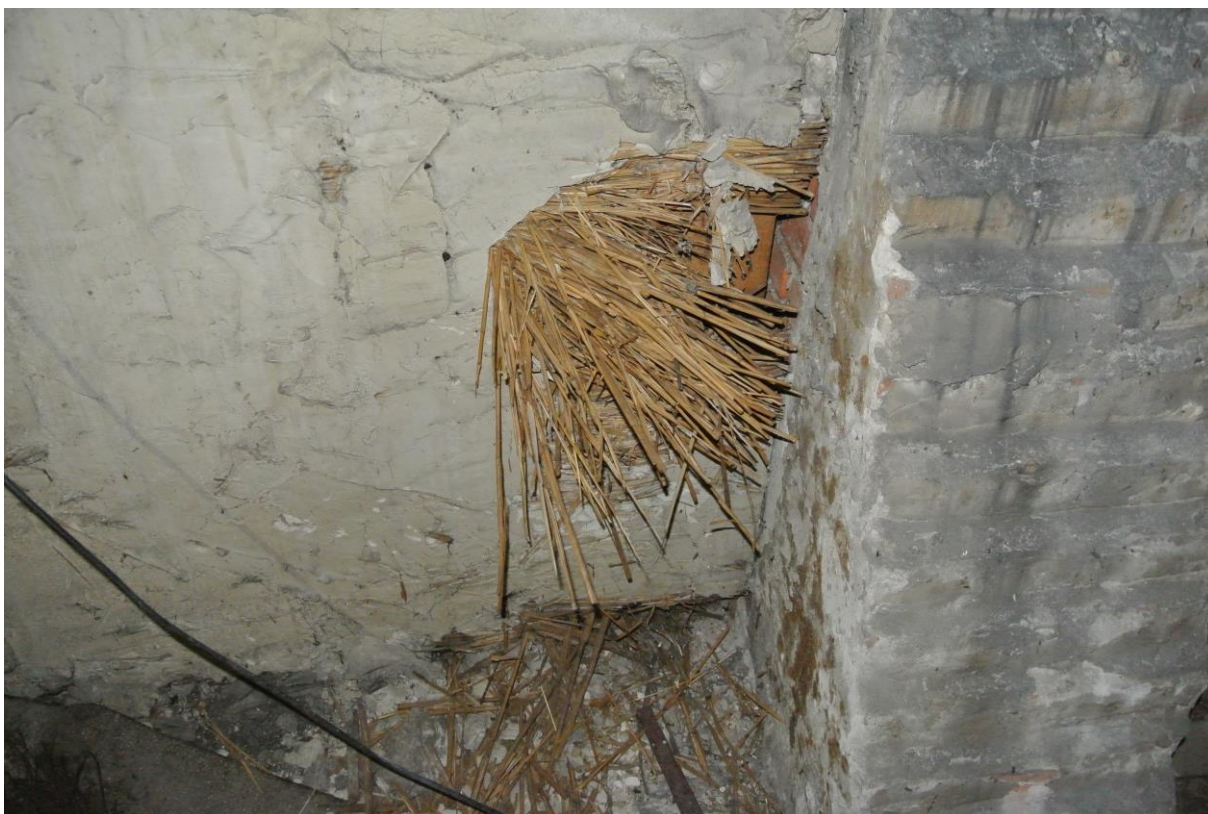
**I)** Ściany działowe na kondygnacji poddasza są ocieplone matami słomianymi obrzuconymi tynkiem oraz gliną, zaś w wielu przypadkach słoma wystaje spod obrzutki (fot. 19, 20).

Fot. 19 Przykład ocieplenia ścianki na poddaszu matą słomianą z obrzutką z zaprawy wapiennej

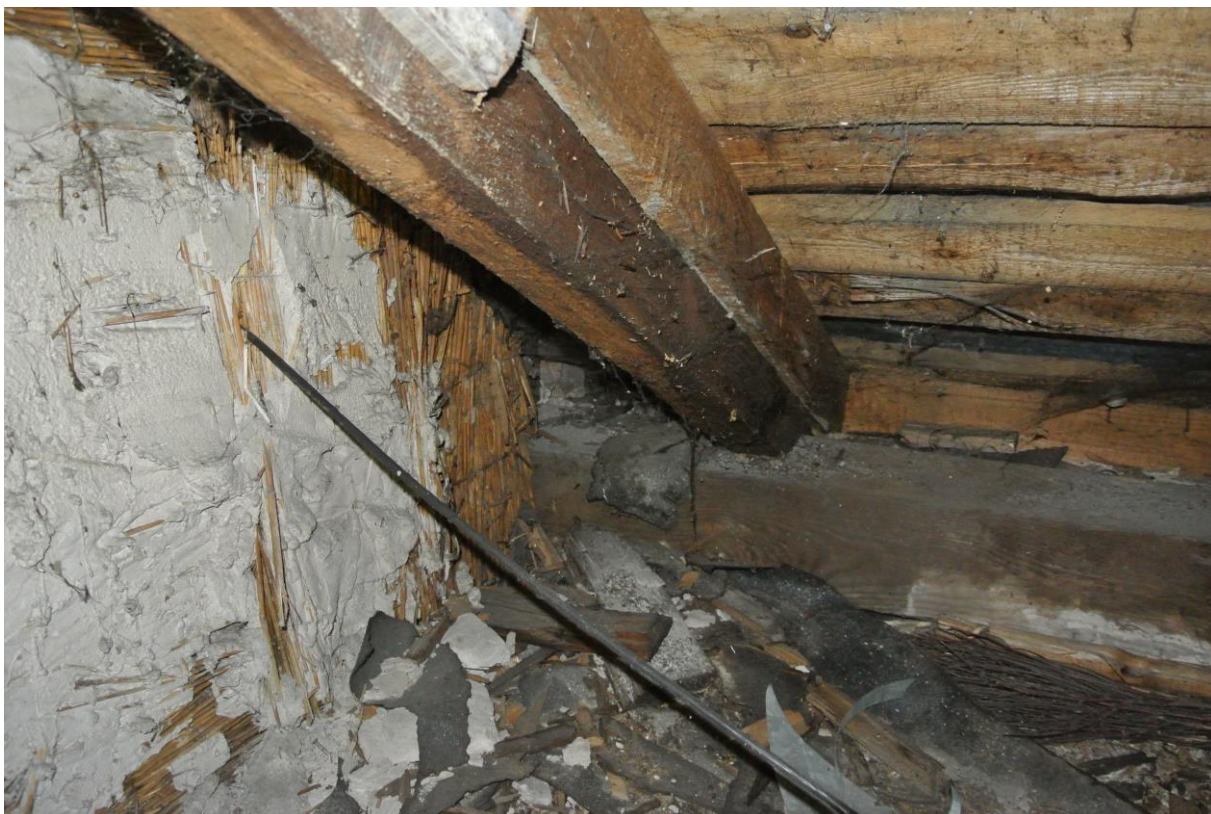
Fot. 20 Kolejny przykład stwarzającej zagrożenie pożarowe ścianki działowej ocieplonej słomą z obrzutką z zaprawy wapiennej

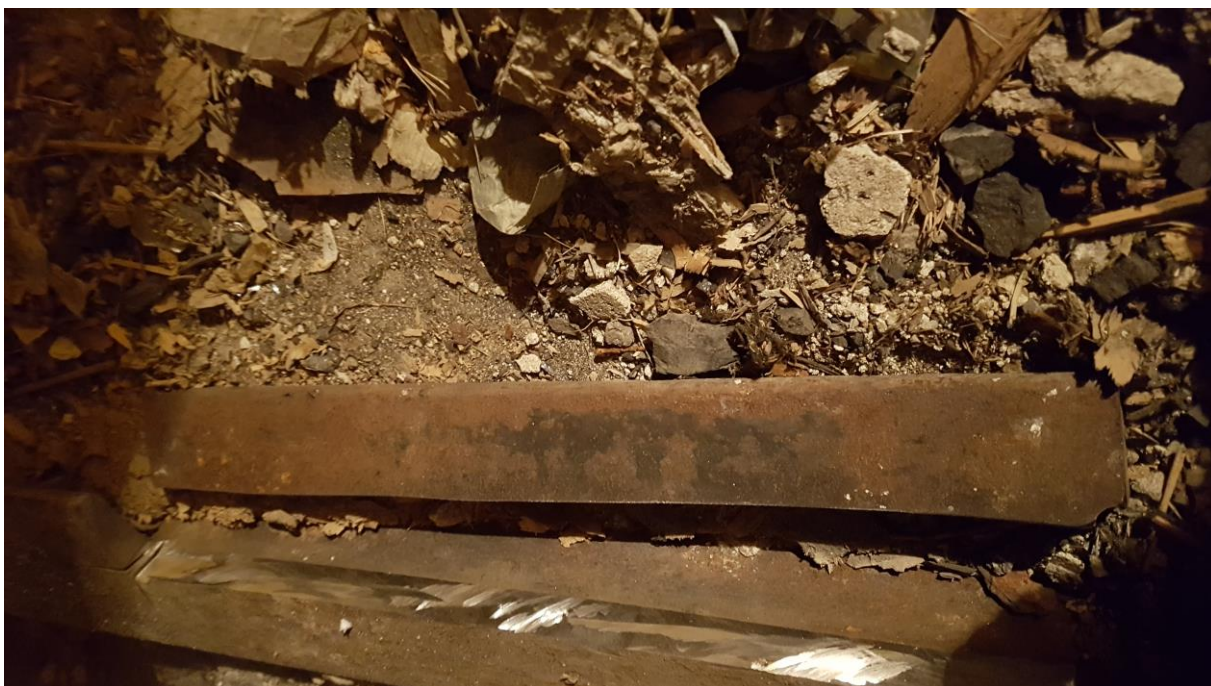
**E)** Z końca stalowej belki stropu poddasza wycięto fragment półki celem wykonania z niej próbki do badań wytrzymałościowych i do badań składu chemicznego stali belek celem identyfikacji jej gatunku (fot. 21). Wyniki badań laboratoryjnych stali zamieszczono poniżej w pkt **3.K**.

Fot. 21 Pobrany zgodnie z normą [14] odcinek górnej półki dwuteowej belki nośnej stropu poddasza przeznaczony do badań laboratoryjnych wytrzymałości i spawalności stali

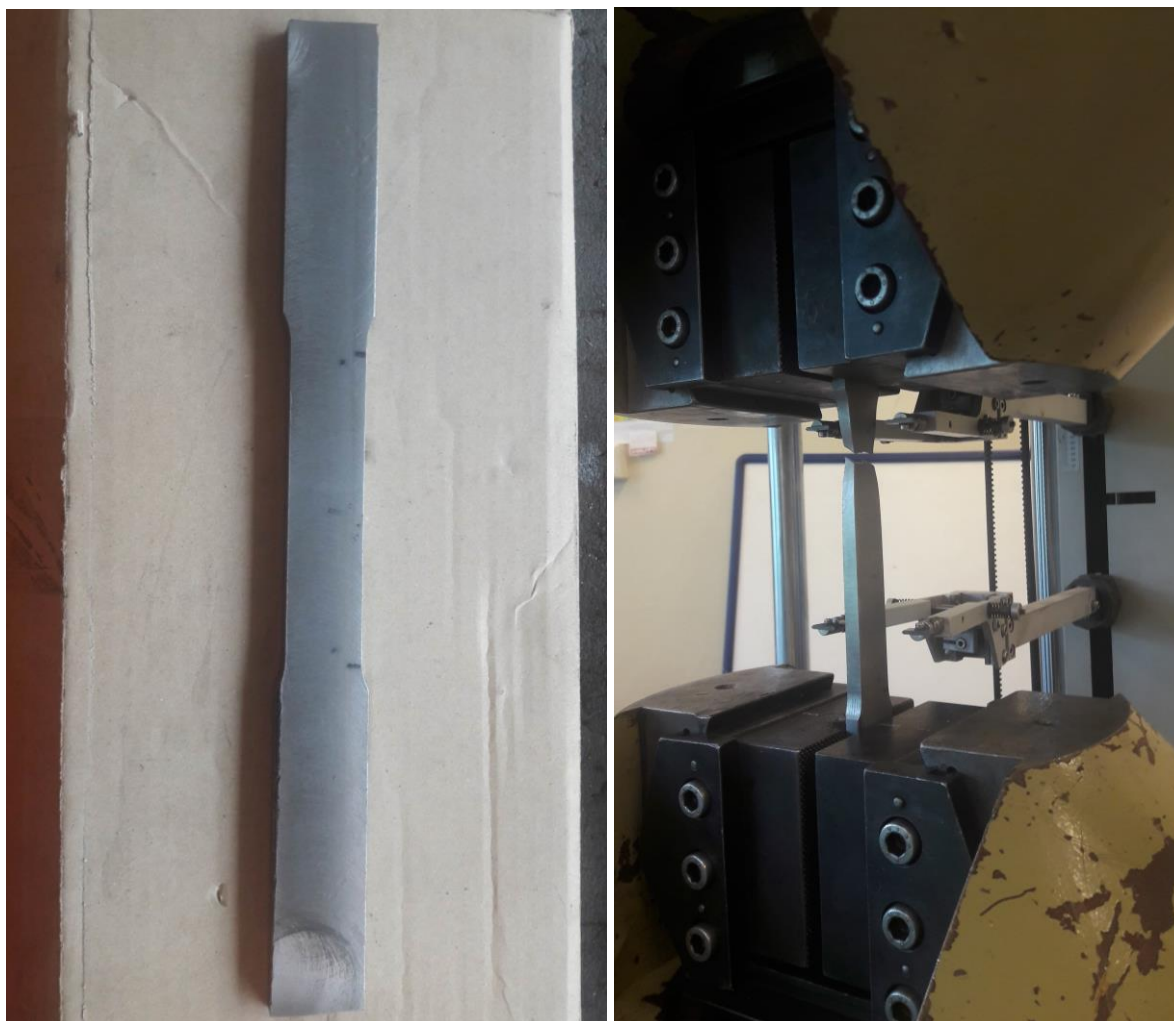
Z pobranego z belki stropowej wycinka półki wyszlifowano płaskownik w akredytowanym laboratorium badawczym z którego wykonana została zgodnie z normą [14] próbka do badań w maszynie wytrzymałościowej (*vide* fot. 22 poniżej), gdzie pokazano sposób przygotowania próbki oraz jej widok po zakończeniu prób.

Fot. 22 Próbka do badań wytrzymałościowych przygotowana zgodnie z normą [14]

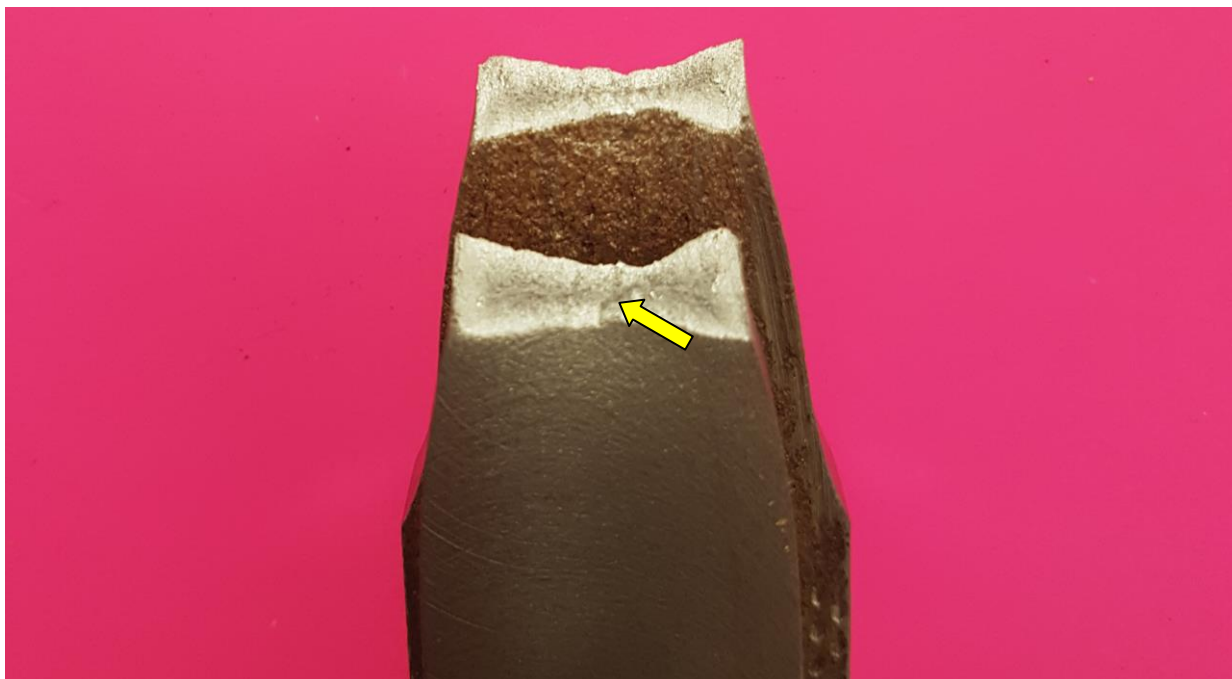
Na fot. 23 widoczne jest, że próbka nie została zerwana mniej więcej swojej w połowie, a zatem musiała zaistnieć przyczyna w strukturze stali, na której wystąpiło albo spiętrzenie naprężeń, albo wada w postaci dużego kryształu lub koncentracji związków niemetalu. Ponieważ przedmiotowa próbka wykazała wytrzymałość  $f_d = 258$  MPa większą, niż wytrzymałość gwarantowaną dla stali S235JR wynoszącą  $f_d = 235$  MPa  $< 258$  MPa (*vide* protokół na str. 19), nie było zatem konieczności przeprowadzenia badań wady, którą w powiększeniu pokazano na fot. 24.

Fot. 24 Zerwana próbka – widoczna skośna wada strukturalna naprzeciwko ostrza żółtej strzałki

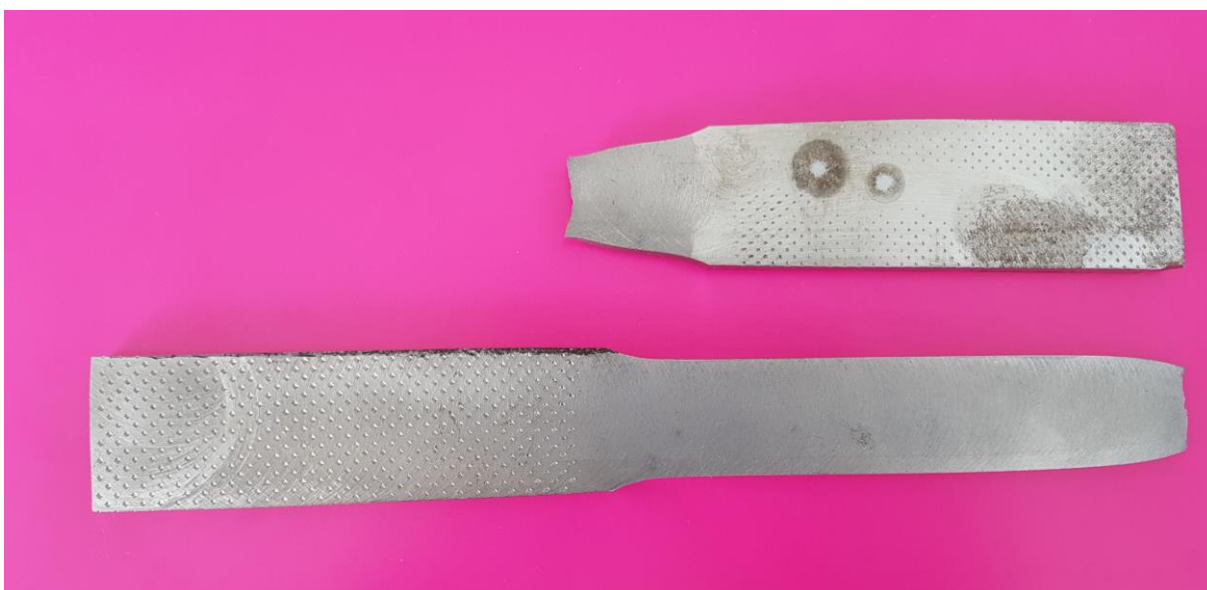
Badania do analizy spektralnej (fot. 25) wykonano na fragmencie próbki zniszczonej podczas badań wytrzymałościowych odpowiednio przygotowując jej powierzchnię zgodnie z normą [20]. Badania przeprowadzono w Pracowni Spektrometrii Emisyjnej ALUCAST WROCŁAW Sp. z o.o. na spektrometrze BAIRD – DV4.

Fot. 25 Zerwana próbka – widoczna ślady po wiązce elektronowej ze spektrometru

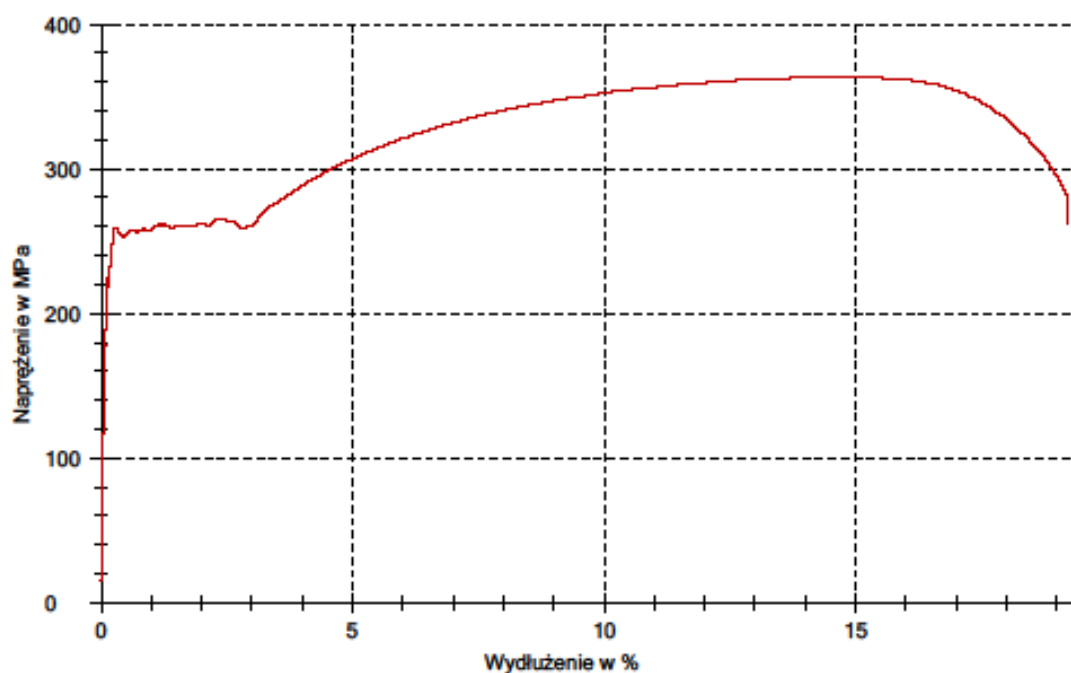
Rys. 1 Protokół badania próbki z odcinka półki stalowego dwuteownika będącego belką nośną stropu poddasza budynku Gminnego Ośrodka Kultury w Klonowej przy ul. Czajkowskiej 1b

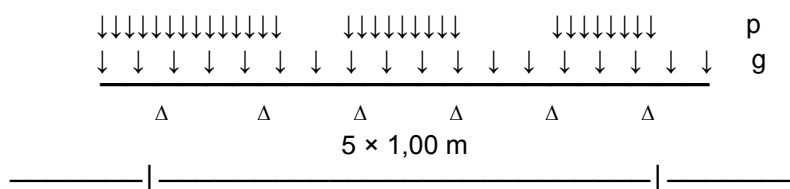
Rys. 2 Przyjęty schemat statyczny dla pasma płytowego

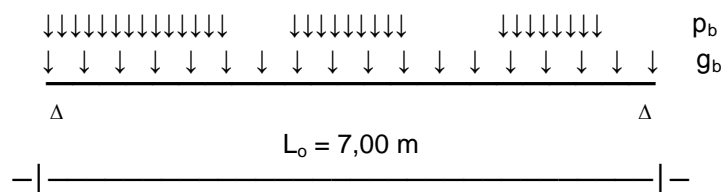
Rys. 3 Przyjęty schemat statyczny dla belki nośnej stropu poddasza

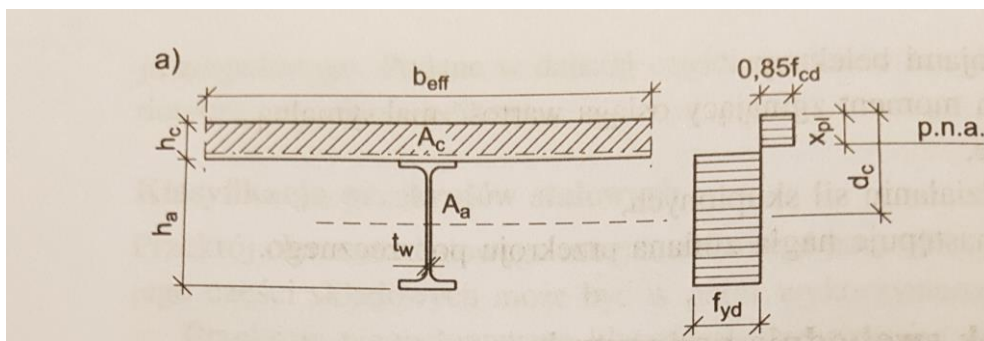
Ze względu na proporcje płyty żelbetowej oraz belki stalowej przyjęto, że położenie osi obojętnej znajduje się w płycie betonowej (rys. 4)

Rys. 4 Schemat położenia osi obojętnej dla przypadku, gdy oś ta znajduje się w płycie żelbetowej

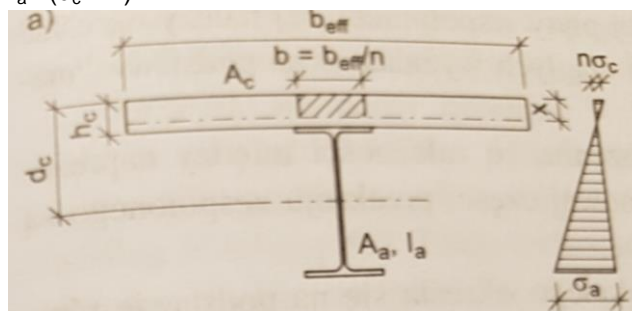
Dla zaistniałej sytuacji tj. gdy  $x < h_c$ , pokazanej na rys. 6, sztywność żebra stropu zespolonego można oszacować ze wzoru:

Rys. 5 Schemat do wyznaczania sztywności belki, gdy oś obojętna znajduje się w płycie żelbetowej
